## LED 硫化現象について

## 1. 概要

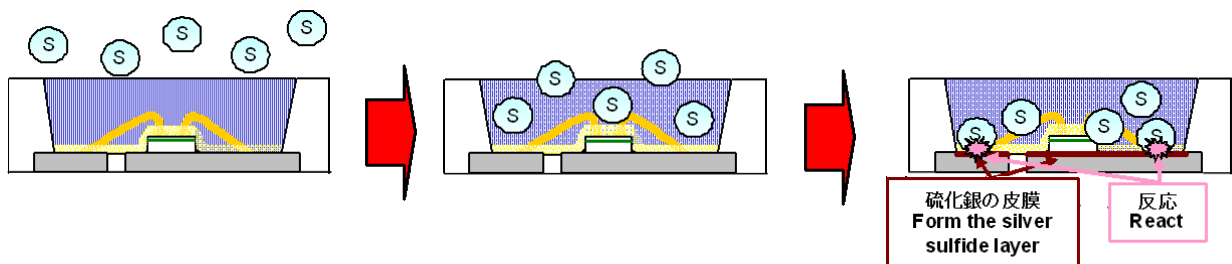
図 1-1. リードフレームの硫化概略図

弊社LEDの大半の製品のリードフレームは、銅合金に銀メッキを施しています。この銀メッキは、光の反射率および熱や電気の伝導率が優れる反面、硫化水素等の腐食性ガスを含む雰囲気中に曝されると、硫黄成分と反応して変色します。これは、銀と硫黄が化学反応( $2Ag + S \rightarrow Ag_2S$ )を起こし、表面に硫化銀の皮膜を作ることが原因です。硫化銀の皮膜の厚さによって黄色、そして茶褐色に変わり、さらに皮膜が厚くなると黒色になります。

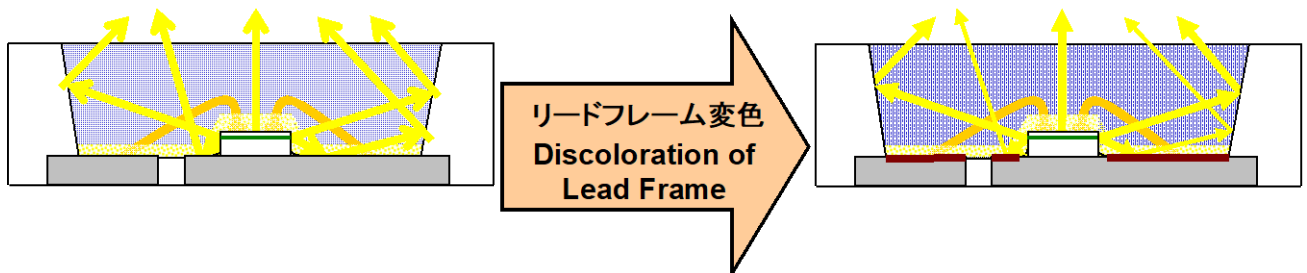
図 1-2. 光度・光束低下メカニズム

リードフレームが変色することにより、リードフレームに反射して取り出される光が減少するため、光度・光束が低下します(図 1-2 参照)。

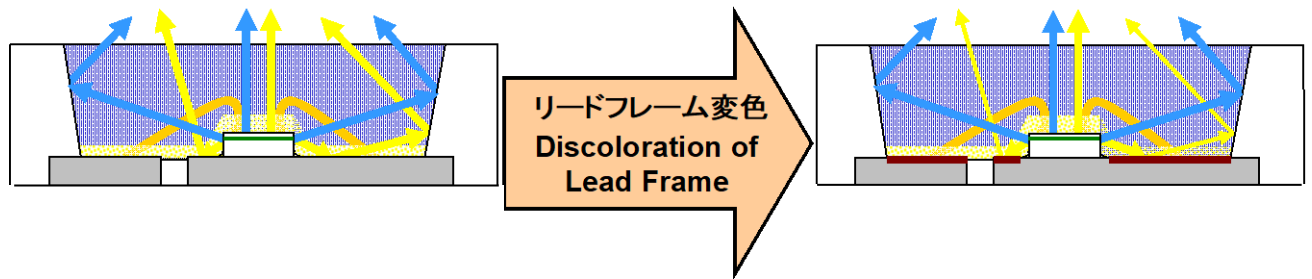
図 1-3. 色調シフトメカニズム

リードフレームが変色することにより、リードフレームに反射して取り出される黄色成分の光が減少することで、スペクトル比が変化し色調が青色方向へシフトします(図 1-3 参照)。

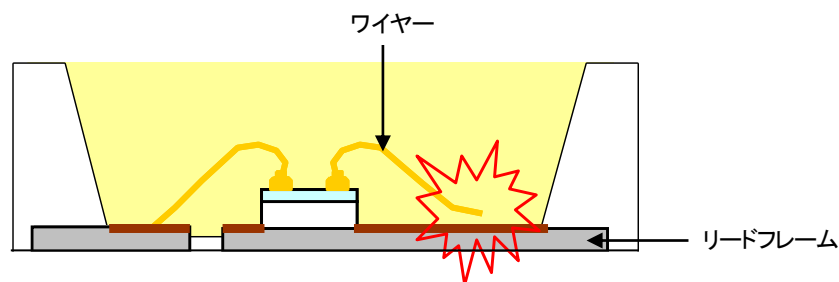
図 1-4. 不点灯メカニズム

硫化が進行してリードフレーム内部まで変質する場合は、ワイヤー部とリードフレームとの接合部が脆くなるため、断線に至る場合があります。

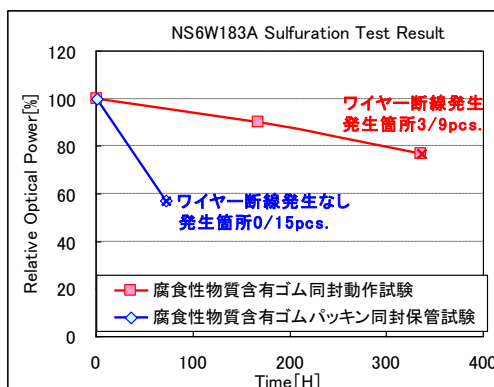
図 2-1. NS6W183A 硫化試験結果

参考として、弊社における NS6W183A の硫化試験結果を図 2-1 に示します。試験結果から、試験条件や腐食性ガス発生源の違いによって、一定量の光束を下回ったとしても断線に至らない場合があると考えられます。

- 腐食性物質含有ゴム同封動作試験 (点灯):  
Ta=65°C、If=100mA、硫黄含有輪ゴム 4g と LED を 360ml フラスコ内に同封
- 腐食性物質含有ゴムパッキン同封保管試験 (非点灯):  
Ta=100°C、ゴムパッキン 0.5g と LED を 360ml フラスコ内に同封

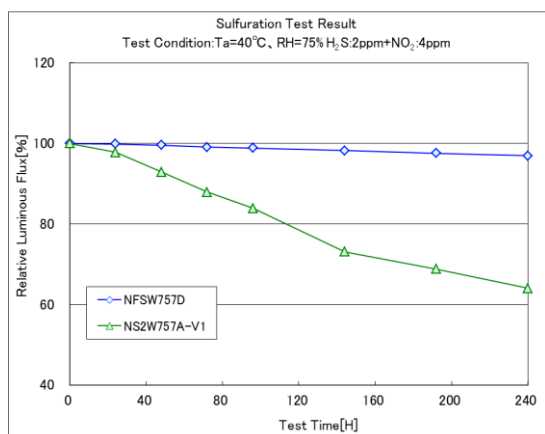
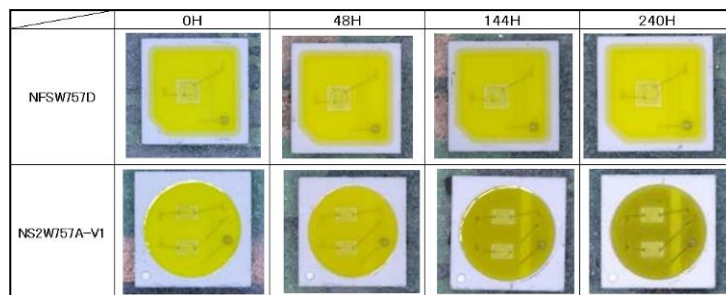
図 2-2. LED の硫化試験結果

その結果、図 2-2 に示すように、NS2W757A-V1 の光束低下が NFSW757D よりも大きいことを確認しました。

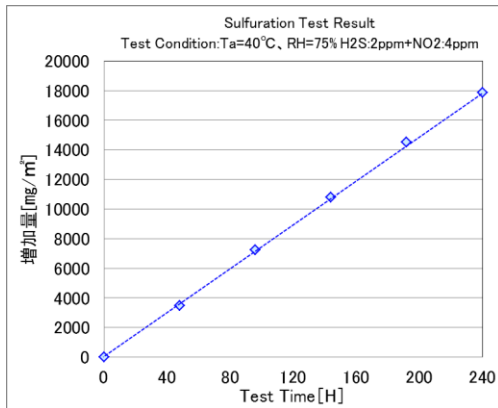
図 2-3. 腐食による銀板の質量増加量調査結果

その結果、図 2-3 に示すように、銀板の質量は直線的に増加し、試験槽内の腐食環境は一定に保たれていることを確認しました。

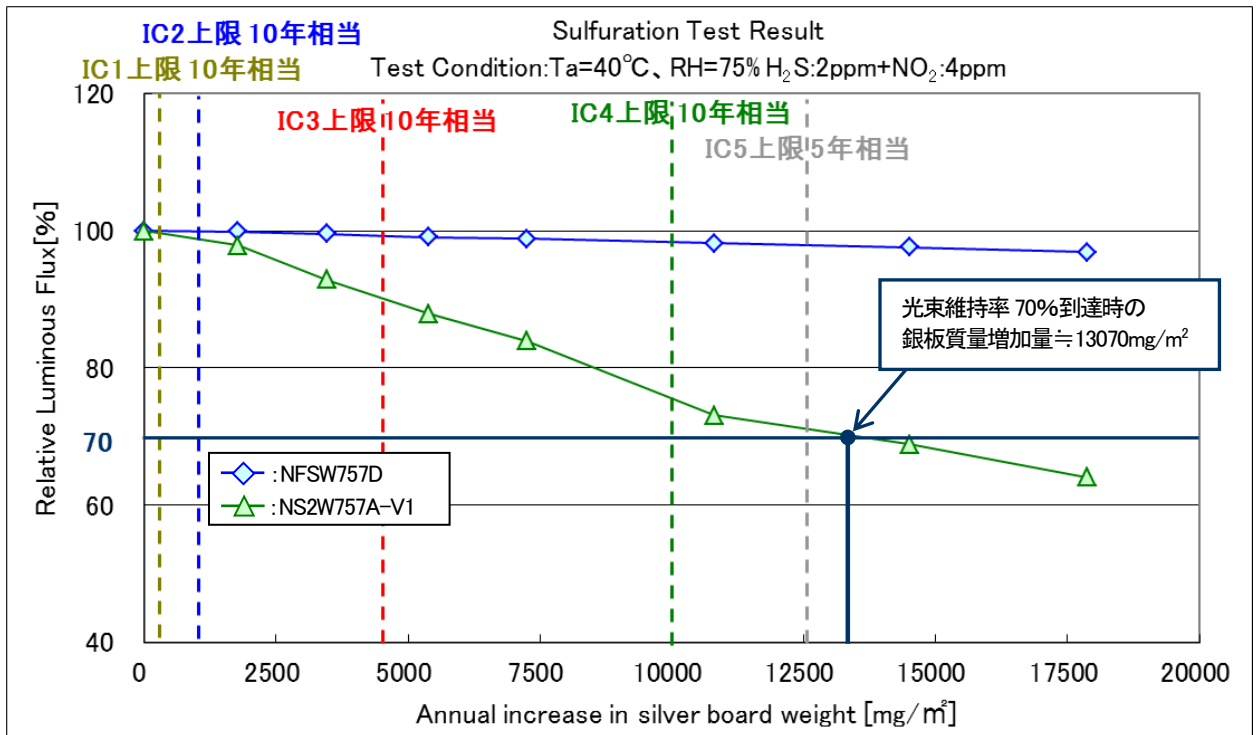
図 2-4. 銀板質量増加量と LED 光束維持率

- ・NFSW757D: 各腐食性区分において、ほぼ硫化による光束低下はないと考えます。
- ・NS2W757A-V1: IC2 上限 (IC3 下限) 付近の環境までは、硫化による光束低下の影響は小さいと考えます。

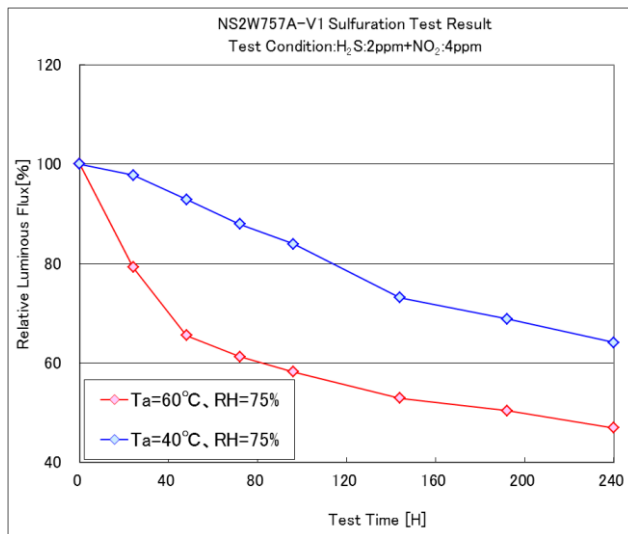
図 2-5. NS2W757A-V1 光束維持率

Ta=40°CとTa=60°C環境では暴露された銀板の腐食速度は変わらないものの、60°C環境の方がLEDの硫化が早くなることを確認しました。これは、高温時に LED 封止樹脂のガスバリア性が低下するためと考えられます。また、LED の光束低下が 40°C環境の試験に対して早い時間で飽和に近い傾向を示したことから、60°C環境は加速条件としては60°Cは厳しすぎると考えます。
