# LED 硫化現象について

## 1. 概要

本書では、仕様書の注意事項「(1)保管」に記述されている腐食性ガス(特に硫黄成分を含む腐食性ガス)に曝されたときに、どのような現象が起こるかを示しながら、LED の保管および使用時に注意する内容を記します。

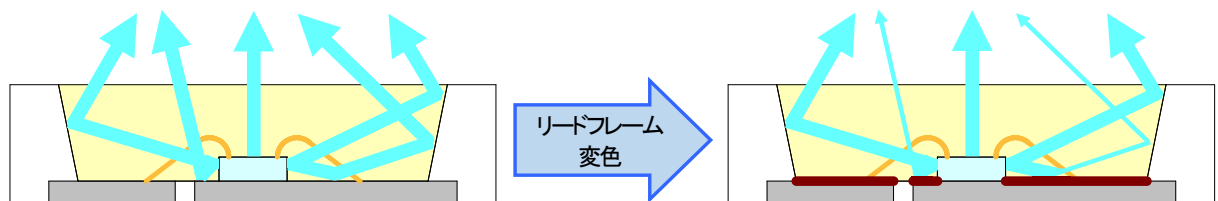
リードフレームが変色することにより、リードフレームに反射して取り出される光が減少するため、光度・光束が低下します(図 2 参照)。

図 2. 光度・光束低下メカニズム

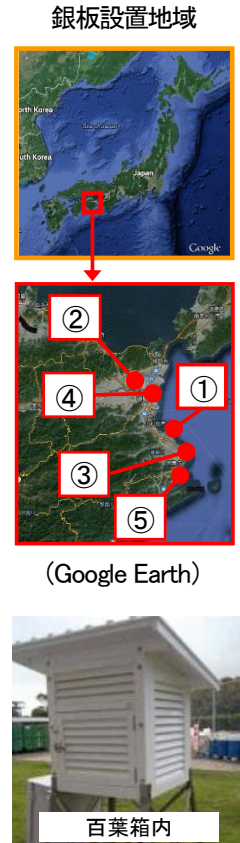
弊社周辺環境の屋内腐食性区分調査のため、様々な環境に銀板を配置し腐食による質量増加量を調べました。設置した銀板の年間質量増加量測定結果を図 5 に示します。

弊社工場では、工程内/信頼性試験所は IC1 上限~IC2 下限に、各種作業場/工場搬入口付近は IC2 中間~IC3 下限に、駐輪場/百葉箱内は IC3 下限~IC4 中間に該当することを確認しました。また、代表的な環境として民家(リビング/キッチン)、車用品店(タイヤガレージ/店内)、服屋に設置した結果、IC2 下限~IC3 下限に該当することを確認しました。なお、弊社辰巳工場百葉箱内の銀板質量増加量が他の箇所と比較し多い理由として、通気性の良い環境でありほぼ屋外に近い環境のためと考えられます。

図 5. フィールドテスト結果

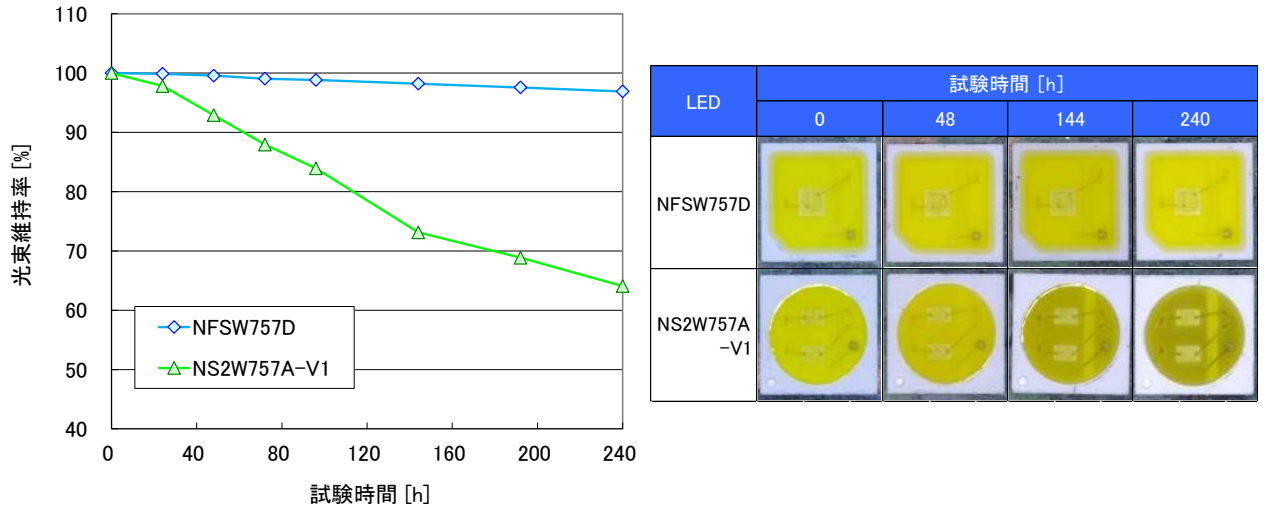
2.2.3 項で検討した加速硫化試験条件にて、NFSW757D および NS2W757A-V1 の 2 品種を試験しました。NFSW757D は NS2W757A-V1 と比較し、ガスバリア性を向上させた品種となります。

なお、本試験は非通電状態で実施しました。

その結果、図 7 に示すように、NS2W757A-V1 の光束低下が NFSW757D よりも大きいことを確認しました。

図 7. LED の硫化試験結果

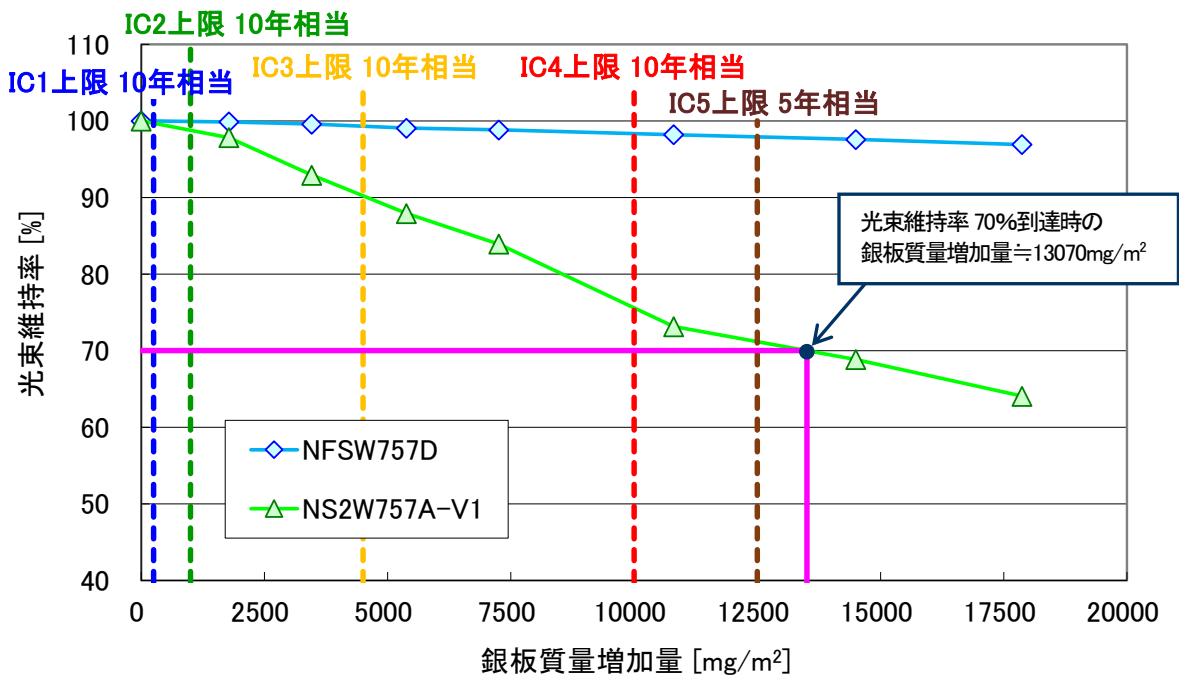
2.2.4 項の加速硫化試験結果とISO11844 屋内環境腐食性区分上限の銀板質量増加量、2.1.2 項フィールドテストで得られた銀板質量増加量を照らし合わせ、各腐食性区分または各環境における光束維持率 70%到達時間を予測しました。結果を図9 および表4~5に示します。

- ・NFSW757D: 各腐食性区分において、ほぼ硫化による光束低下はないと考えます。
- ・NS2W757A-V1: IC2 上限(IC3 下限)付近の環境までは、硫化による光束低下の影響は小さいと考えます。

図9. 銀板質量増加量とLED 光束維持率

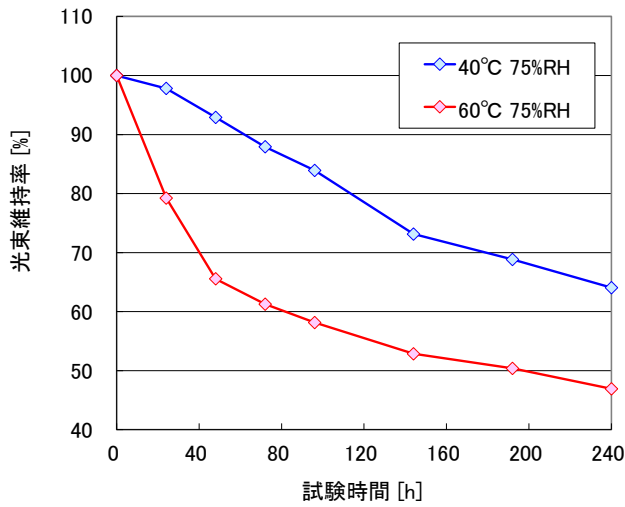
NS2W757A-V1 を使用し、さらに温度条件を変更した硫化試験を実施しました。試験条件を表 6 に、試験結果を図 10 ~11 および表 7 に示します。

T<sub>A</sub>=40°CとT<sub>A</sub>=60°C環境では暴露された銀板の腐食速度は変わらないものの、60°C環境の方がLEDの硫化が早くなることを確認しました。これは、高温時にLED封止樹脂のガスバリア性が低下するためと考えられます。また、LEDの光束低下が40°C環境の試験に対して早い時間で飽和に近い傾向を示したことから、60°C環境は加速条件としては厳しすぎると考えます。

図 10. NS2W757A-V1 光束維持率
